Banque Mondiale / Commission du Bassin du Lac Tchad

**EVALUATION DE LA SURETE
DU BARRAGE DE MAGA, CAMEROUN**

Mars 2002

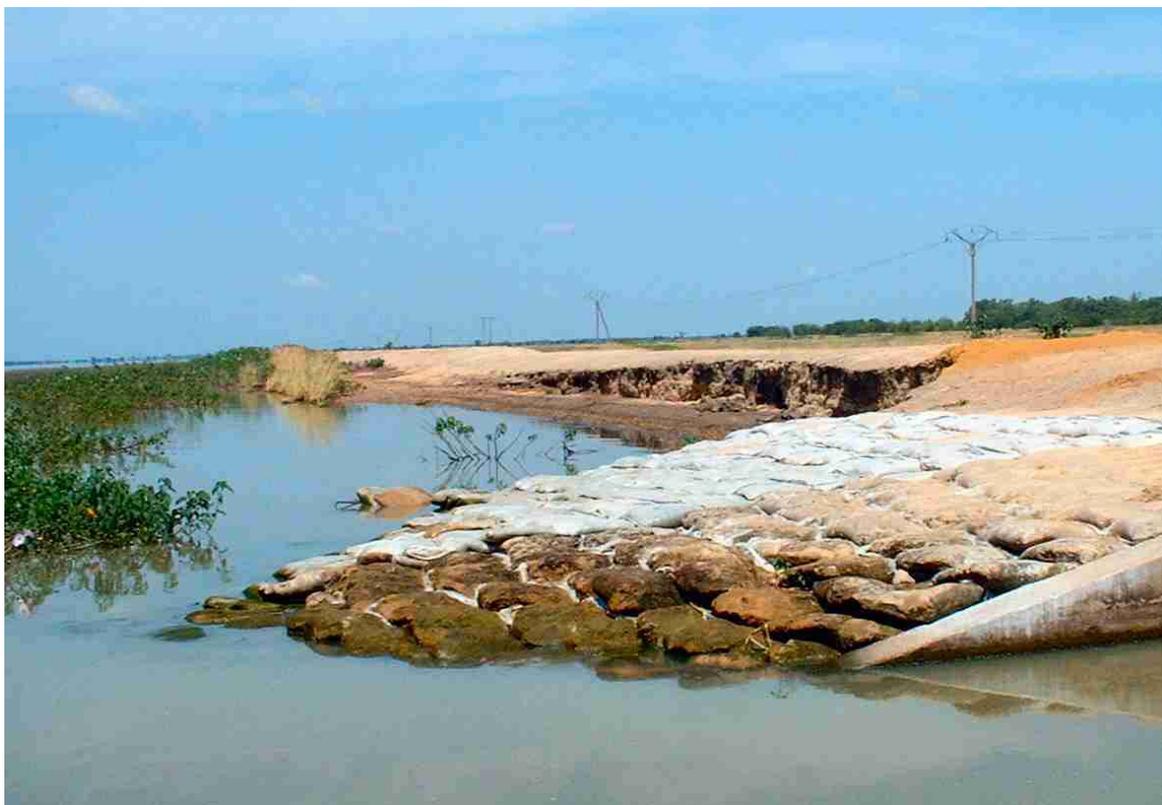
Les écoulements en amont ne sont pas protégés contre l'attaque des vagues sauf aux environs des déversoirs. Par conséquent, l'action des vagues particulièrement sévère en août et septembre quand l'eau du réservoir est à son niveau maximal a érodé la partie supérieure des écoulements en amont pour la déposer plus bas, comme l'illustre le Graphique 3.1 et la Photographie 1. Ce processus classique d'érosion a déjà écourté les voies d'infiltration du réservoir lorsqu'il est plein, et continuera sans l'ombre d'un doute à se produire jusqu'à ce que la crête entière soit sapée à moins que des actions de rémédiation ne soient entreprises.

Photographie 1: érosion de la saillie en amont
(photo de Nicholas Hodgson)

En l'absence d'intervention, l'érosion causée par les vagues continuera jusqu'à ce qu'il y ait éventuellement une brèche dans la digue et que l'eau déborde de la digue. Pour éviter cela les sections endommagées devraient être réparées avec un remblai condensé et tout le talus protégé par des pierres entre les niveaux d'élévation de 312m et 313m.

Comme alternative, ou jusqu'à ce que ces travaux aient été effectués, le niveau maximal du réservoir devrait être restreint à 312,2m.

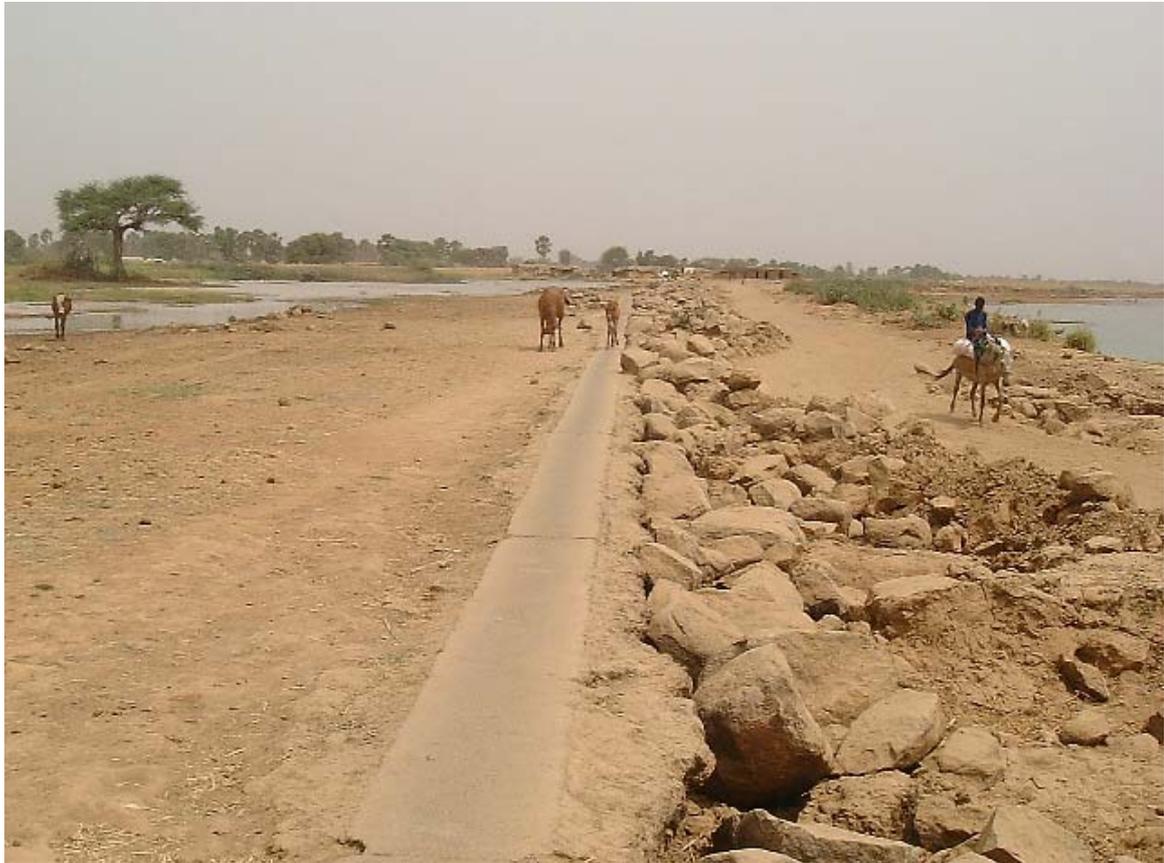
Le canal de trop plein est composé d'une bande en béton de 750m de long creusée dans le sol à une hauteur de 312,19m, comme le montre la Photographie 2.

Photographie 2: Canal de trop plein du Maga/Logone en saison sèche

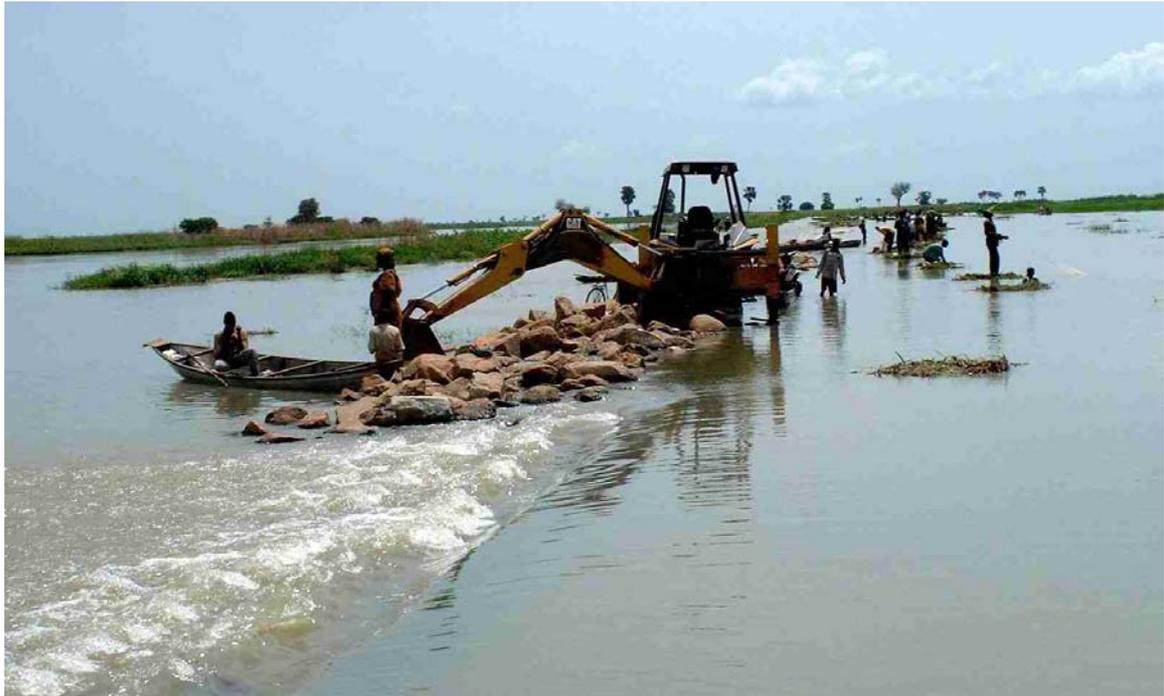
D'après les rapports du gardien local, la bande est chaque année submergée par les eaux s'écoulant du fleuve vers le réservoir en amont et du réservoir vers le fleuve en aval. Ce phénomène s'explique par la différence d'inclinaison entre le niveau de l'eau du fleuve (environ 1: 7500) et le niveau horizontal de l'eau du réservoir. La Photographie 3 prise le 7 octobre 2001 après une forte inondation montre l'eau s'écoulant du réservoir. Lors d'une inondation majeure, le niveau du fleuve sera tel que les eaux s'écouleront vers le réservoir le long du canal de trop plein.

Photographie 3: écoulement de l'eau du réservoir vers le Logone au nord du canal de trop plein. (photo de Nicholas Hodgson)

Les arrivées d'eau dans le barrage ne peuvent être réduites qu'en augmentant le niveau de la crête du canal de trop plein de Maga/Logone long de 750m et en renforçant si nécessaire les digues de protection plus en amont.
